# 蒸汽发生器双边对称焊缝缺陷定位研究

阳 雷，王 哲，魏文臣

中国核动力研究设计院，成都，610041

**摘要：**针对蒸汽发生器的联箱盖与管板焊缝的射线检查中缺陷定位困难的问题，提出了垂直加倾斜透视成像的射线检测工艺对缺陷进行定位，并通过工艺试验，确认了研究方案的正确性，为确保产品质量的可靠性和有效地提高生产效率提供了技术保障。

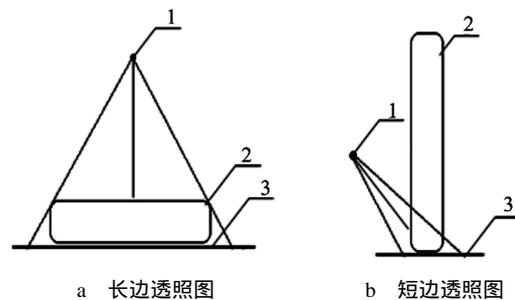
图 1 焊缝透照示意图

Fig. 1 Sketch Map of Welding Radiographic

1—射线源；2—焊缝；3—底片

根据技术条件及检验规程，该焊缝在射线检测时长边采用垂直透照方式，短边采用倾斜透照方式进行探伤，倾斜角度不超过  $45^\circ$ ，具体检测方式见图 1。

在采用图 1 所示透照方式对联箱盖与管板焊缝进行射线检测时，对于短边，由于是对单边进行透照，可以准确对缺陷进行定位。对于长边，在底片上得到的是上下两侧焊缝重叠在一起的影像，若存在缺陷，无法直接从底片上判断出缺陷位置，存在缺陷定位难度。

先对联箱盖与管板焊缝采用图 1a 所示的方式进行射线检测，确定缺陷的垂直坐标。再将定位标记（如箭头符号）放在上侧焊缝，指向缺陷垂直位置，对长边采取倾斜透照的方式，射线束沿长边方向射入（图 2）。该方式是通过定位标记和缺陷相对位置的变化实现缺陷定位。

由于缺陷所在位置未知，因此先按图 1a 所示的方式对试验件进行垂直透照以判断缺陷在垂直方向上的位置。为了便于对缺陷的位置进行定量的判断，因此根据得到的底片影像在试验件上用铅字进行标识，并再次进行透照得到带有标识的底片影像。

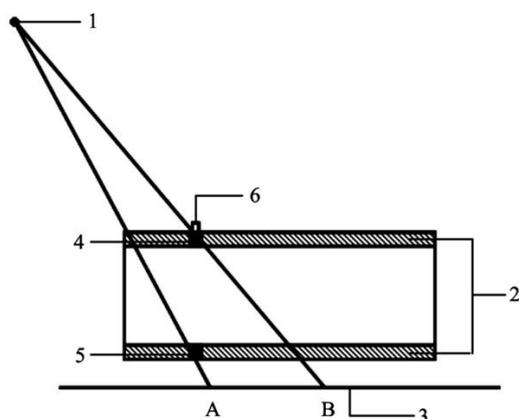
图2 缺陷成像示意图

Fig. 2 Sketch Map of Defect Imaging

1—射线源；2—焊缝；3—底片；4—上侧焊缝缺陷；5—下侧焊缝缺陷；6—定位标记

从图 2 可以看出，缺陷在上侧焊缝时，由于缺陷与定位标记在同一侧，定位标记与缺陷相对位置没有发生变化，定位标记与缺陷应同时在 B 所示位置成像，两者之间的距离应为零。缺陷在下侧时，定位标记与缺陷相对位置发生了改变，定位标记与缺陷之间的距离为 AB。因此，该种透照方式可以实现缺陷定位。
